Fecha Efectiva: 05.08.2020
Fecha de Expiración: 31.12.2020
Tipo: Documento de Actualización de Producto
ID: FSA-08-2020
Números de partes afectadas: HG3-xx-xxx, ULD-TP-xxx, UH-xx-5-24, THB

INFORMACIÓN DE FALLA DEL PRODUCTO

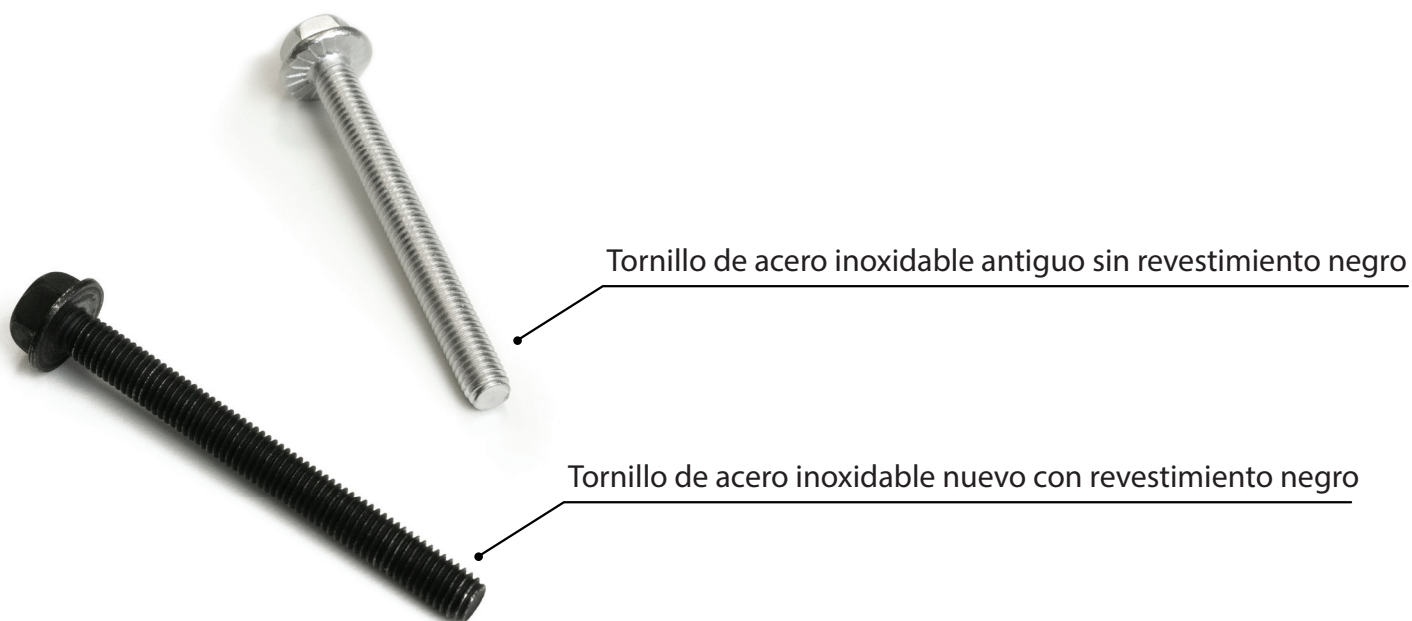
El hardware de acero inoxidable no es común en la industria WISP y requiere lubricante antiadherente. Por lo tanto, muchos clientes experimentaron el agarre de los tornillos evitando la reutilización del bracket.

de ahora en adelante, notará que nuestros tornillos de hardware de antena llegan con un revestimiento negro.

El revestimiento negro de los tornillos evita el agarre, mejora la experiencia del usuario y la longevidad del hardware de montaje.
