Fecha Efectiva: 01.01.2020
Fecha de Expiración: 31.12.2020
Tipo: Documento de Servicio de Garantía
ID: FSA-01-2020
Números de partes afectadas: HG3-xx-xxx

INFORMACIÓN DE FALLA DEL PRODUCTO

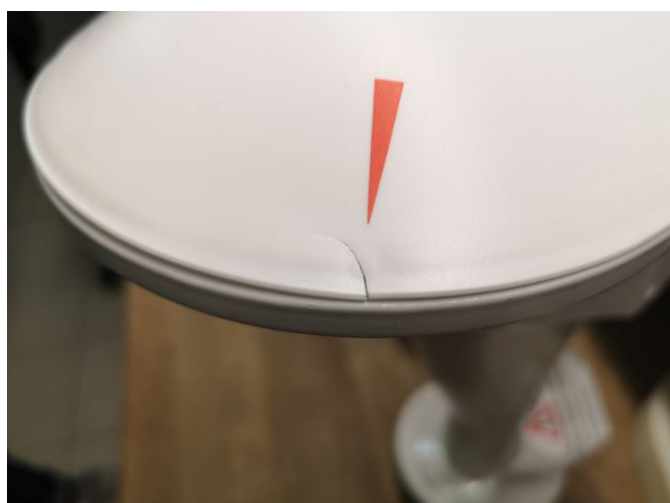
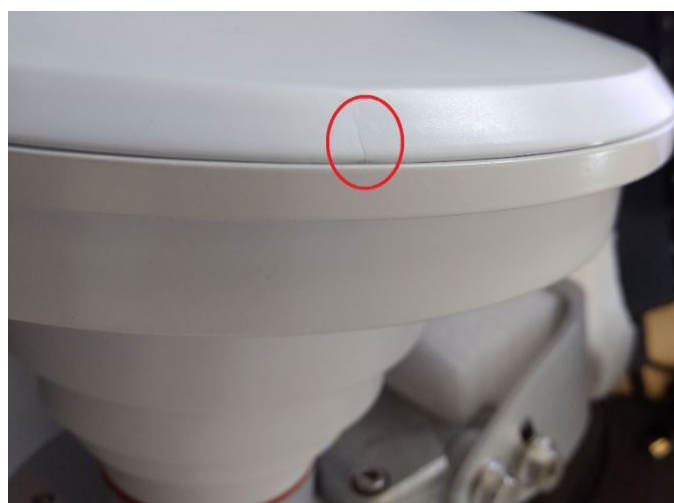
Ejemplos de las grietas:

Hemos notado un posible problema con grietas de radomos. El problema ocurre con radomos en la serie de productos HG3, que están hechos de material HDPE. Las grietas aparecen al azar en el borde del radomo. Las grietas no tienen influencia en la funcionalidad de RF de las antenas.

El problema es causado por el proveedor del componente. Actualmente tomamos precauciones para eliminar el problema para que no vuelva a ocurrir en el futuro. Pedimos disculpas por cualquier inconveniente

En caso de que haya descubierto esta falla con las antenas que compró, tenga en cuenta que aceptamos esta culpa y se autorizará un RMA. Para colocar un RMA, comuníquese con su Distribuidor.
