Tipo: Aviso técnico Identificación: FSA-03-2022

Números de pieza afectados: HG3-TP-SXX y HG3-CC-SXX, donde XX incluye 30, 40, 50, 60, 70, 80, 90

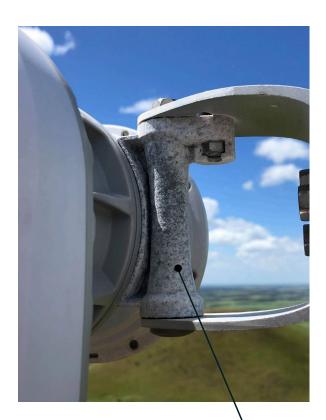
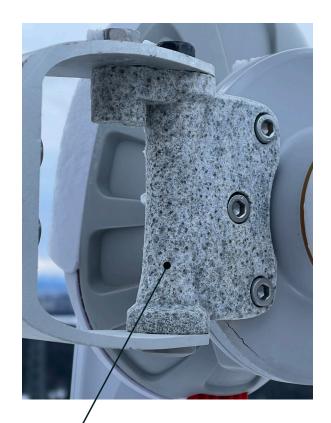
Ejemplos de oxidación

Hemos notado un problema potencial con parte de nuestro soporte en nuestra serie de antenas Horns Simétricas cuando se instala en ciertos entornos extremos. Algunos clientes pueden experimentar una oxidación superficial significativa en la parte fundida a presión del soporte de la horn HG3 que reduce la vida útil del producto.

Este problema de oxidación puede ocurrir con todos los metales en ambientes extremos cuando hay una combinación de humedad, salinidad y químicos corrosivos en el aire. Las áreas donde se ha informado este problema incluyen las regiones costeras de México, Nueva Zelanda, Australia y Alaska. Recomendamos a los clientes que operan en estos entornos que sean conscientes de este posible problema y utilicen las medidas preventivas que se describen a continuación.

Opción 1: Sustitución RMA de la pieza de soporte corroída

Proporcionaremos un soporte con revestimiento especial a través de nuestros canales de distribución a todos los clientes que vean este problema, independientemente del período de garantía de la horn original. Si ve este problema con alguna antena que ya haya implementado, comuníquese con su distribuidor con una solicitud de RMA para la pieza de repuesto: ID de producto HG3-ARM-COAT. Es posible que también se requieran tornillos y pernos de repuesto y están disponibles a pedido.

Opción 2: Tratamiento de superficie DYI

Como recomendación, los clientes pueden limpiar la superficie de este bracket desengrasándolo y aplicando una capa de pintura de grado externo para superficies metálicas.

Si está operando en los entornos mencionados anteriormente o está experimentando una mayor degradación del material del brazo del soporte, también recomendamos aplicar las medidas mencionadas anteriormente con las nuevas instalaciones.
